Steinerne Gattersäulen als Zeugen ländlicher Kultur bei Velden am Wörther See

Von Hans Viertler

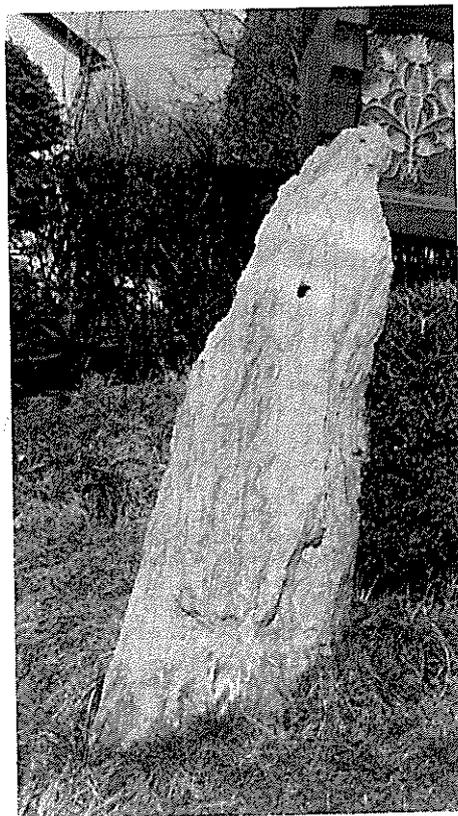
Abb. 1
Gattersäule bei Pens. Petritsch in Kranzelhofen
(Aufn. 1992 H. V.)

- 1 = Gatterstein in Kranzelhofen, Zufahrt zur Pens. Petritsch. Ursprünglicher Standort an der alten Straße von Kranzelhofen nach Köstenberg, Abzweigung eines Weges zum Saissersee, an der ehem. Gemeindegrenze Velden/Köstenberg. Sichtbare Höhe 145 cm, durchschn. Breite 45 cm, Dicke ca. 20 cm, Abst. der Bohrungen 97 cm, Bohrungsdurchm. 3 cm.
- 2 = Gatterstein in Kranzelhofen, Zugang zum Wohnhaus Pilz. Ursprünglicher Standort nächst dem Anwesen vlg. Thoman in Kerschorf an einer Wegeinmündung in die alte Straße nach Dröschitz. Sichtbare Höhe 140 cm,

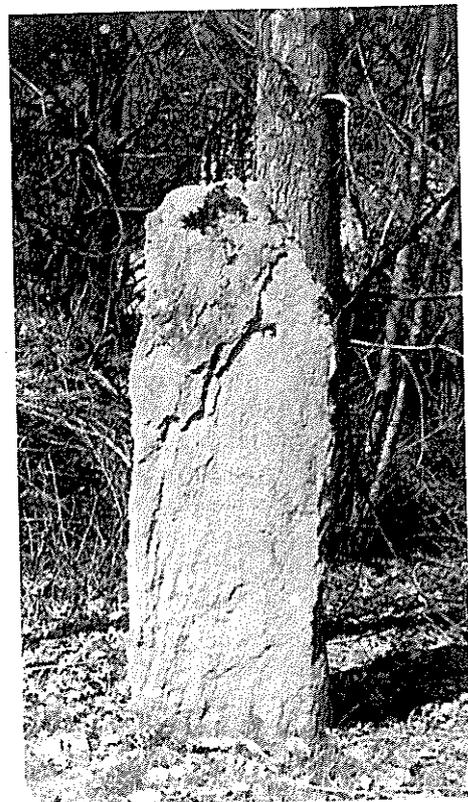
Abb. 2
Gattersäule bei Haus Pilz in Kranzelhofen
(Aufn. 1992 H. V.)

Erscheinung traten. Die auf Skizze 1 Ziffer 2 und Abbildung 2 wiedergegebene Gattersäule mit dem ursprünglichen Standort nächst dem Anwesen vlg. Thoman in Kerschorf, trägt an der Hinterseite des Kopfteiles die eingemeißelte Jahreszahl „1777“. Die Art der Ausführung der Ziffern und die Abwitterungen in den Meißelpuren weisen darauf hin, daß die Datierung etwa der Zeit entspricht. Aufgrund dieser Jahreszahl kann eine Datierung der Gattersäulen in dieser Gegend zur Diskussion gestellt werden. Wie es scheint, wurden steinerne Gattersäulen in unserem Jahrhundert hier nicht mehr hergestellt. Wie mündlich überliefert wurde, standen einzelne Gattersteine in Oberjeserz bis vor dem II. Weltkrieg noch in Verwendung. Heute gibt es in der Gegend von Velden kein einziges Drehgatter mehr, das an einer steinernen Gattersäule, wie sie beschrieben sind, angebunden ist.

durchschn. Breite 50 cm, Dicke 15 cm, Abst. d. Bohrungen 108 cm, Bohrungsdurchm. 3,5 cm. An der Hinterseite des Kopfteil ist die Jahreszahl „1777“ gut sichtbar eingemeißelt.

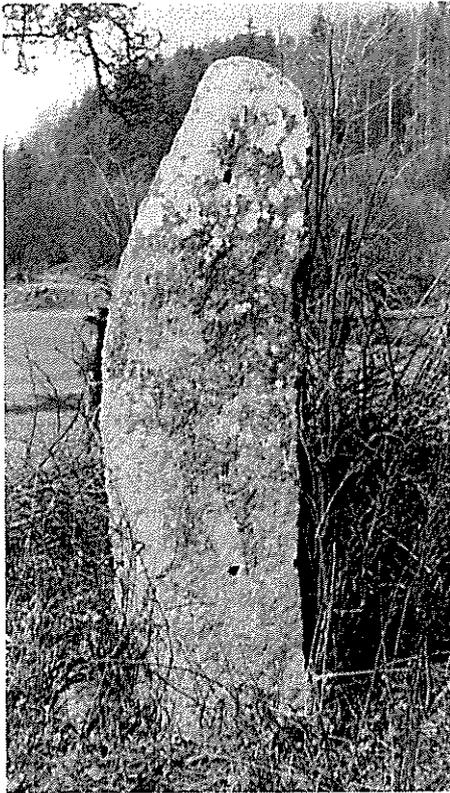
Abb. 3
Gattersäule beim Anwesen vlg. Zausnig in
Oberjeserz (Aufn. 1992 H. V.)

3 = Gatterstein in Oberjeserz beim abgekommenen Anwesen vlg.

Zaußnig, nächst einem Auszüglerhaus. Sichtbare Höhe 200 cm, Breite 55 cm, Dicke 30 cm, Abst. der Bohrungen 106 cm, Bohrungsdurchm. 3 cm.

derseite wurden abgemeißelt, die Hinterseite blieb meist unbearbeitet. Die Kante des Steines, in deren Nähe das Gatter angebunden war, weist vielfach Behaupuren zur Begradigung auf. An zwei Gattersäulen (Skizze 1, 3 und 8) finden sich an der Hinterseite, im Fußteil, schräg verlaufende, noch zur Hälfte erhaltene Bohrlöcher, die für ein Absprengen durch Treibmittel (Schwarzpulver) sprechen. Alle Bohrlöcher in

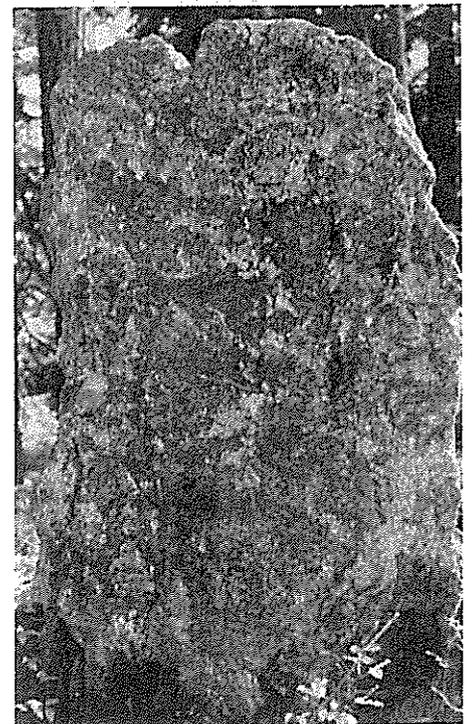
Abb. 6
Gattersäule auf dem Watzenigkogel bei Weinzierl
(Aufn. 1978 H. V.)

12 = Gatterstein im Wald auf dem sogenannten Watznigkogel nördlich von Weinzierl. Sichtbare Höhe 115 cm, Breite 78 cm, Dicke 22 cm, Bohrungsabstand 95 cm, Bohrungsdurchm. 3 cm. Der Stein steht am Zugang zu einem mit einer langen Trockensteinmauer umfriedeten Areal. Der Kopf des Steines wurde auf Höhe der Bohrung abgeschlagen. Ein Teil der Bohrung ist erhalten geblieben.

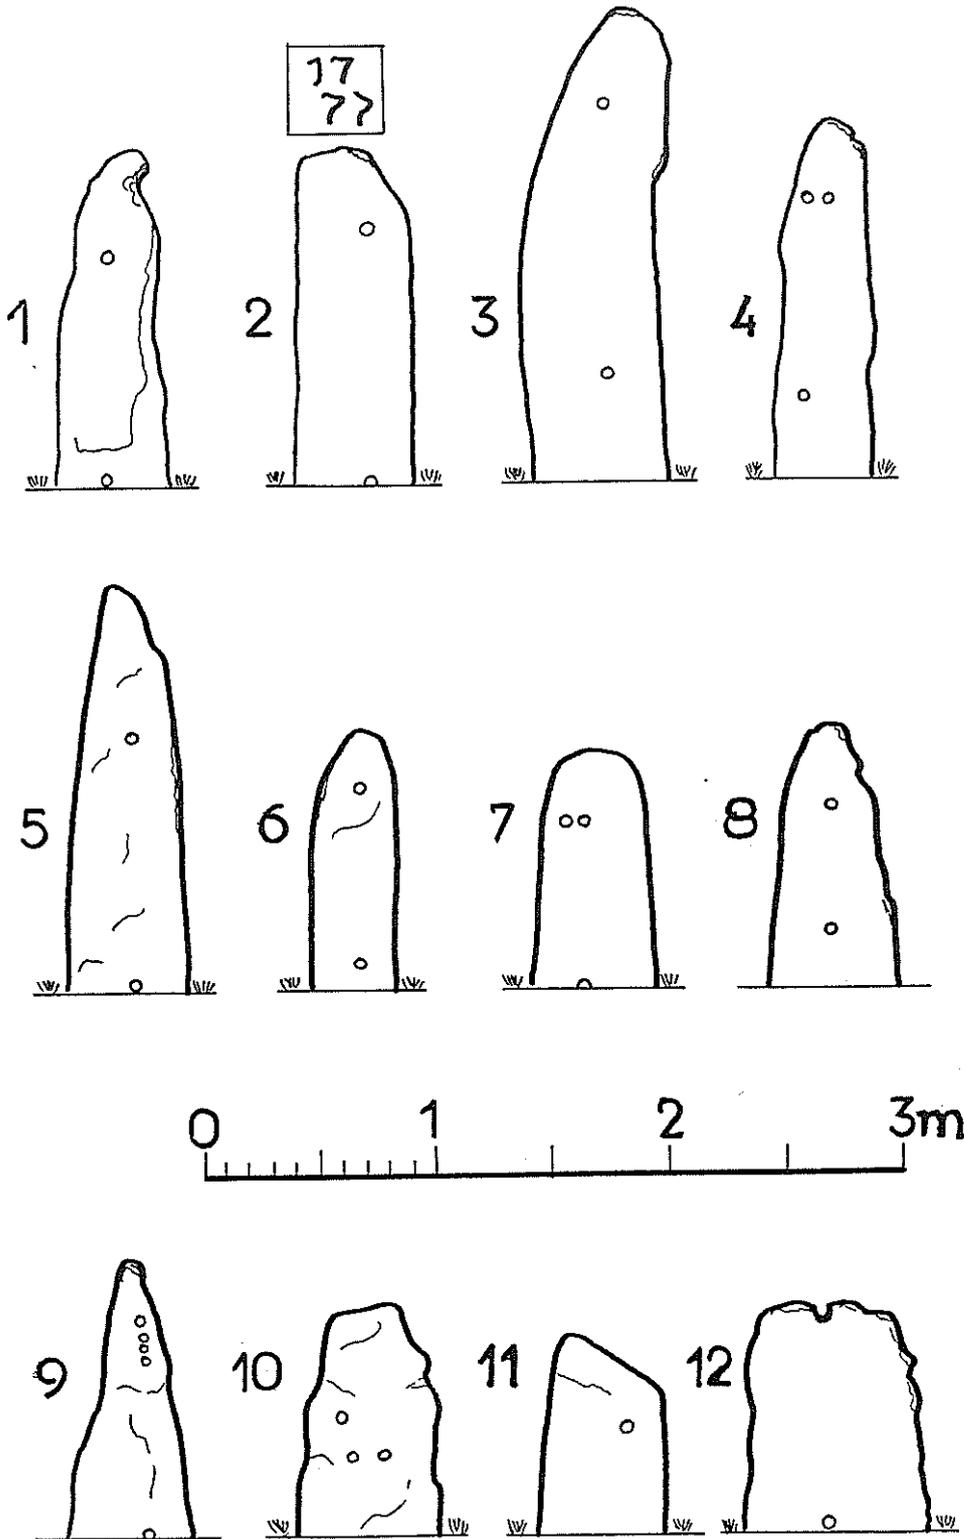
Skizze I: Standorte der Gattersäulen

- 1 Kranzelhofen, Pens. Petritsch
 2 Kranzelhofen, Haus Pilz
 3 Oberjeserz, Anwesen vlg. Zaußnig

- 4— 7 Oberjeserz, Anwesen vlg. Sumper
 8—10 Oberjeserz, Anwesen vlg. Meirič
 11 Oberdrabosenig, westl. Ortsrand
 12 Wattenigkogel bei Weinzierl

bei alten Gehöften und am Rand von alten Wegverbindungen, muß angenommen werden, daß es sich dabei um Gattersäulen handelt. Dies wird auch dadurch bestätigt, daß diese oft an Grundstücksgrenzen aufgestellt sind. Bei der Überprüfung der Standorte wurde festgestellt, daß sich einige dieser Steine nicht mehr an ihrem ursprünglichen Aufstellungsort befinden. Sie wurden in letzter Zeit dort ausgegraben, abtransportiert und neu aufgestellt. Dies geschah an Orten, wo ihre ursprüngliche Zweckbestimmung nicht mehr zu erkennen war. So dienen sie heute mehr oder weniger nur als Blickfang im Bereiche von Haus- und Grundstückszufahrten bei Neubauten. Insgesamt sind es 12 steinerne Gattersäulen, die vom Verfasser seit 1978 in der Umgebung von Velden gefunden, vermessen und fotografiert werden konnten. Siehe dazu Skizze 1 mit Fundortangaben sowie die Abbildungen 1 bis 6.

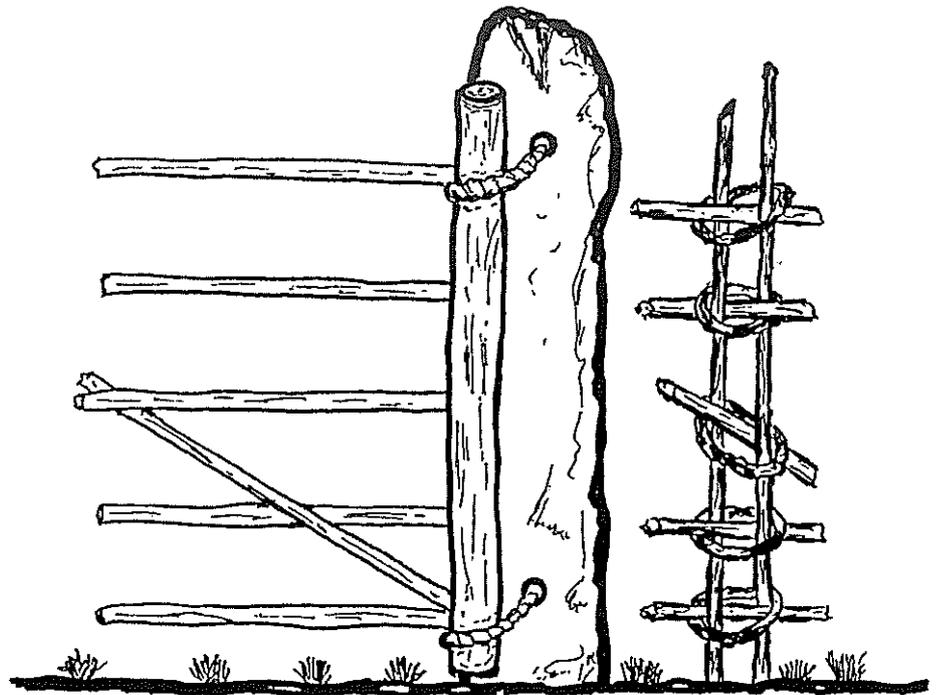
Skizze 2: Schematische Darstellung der Art der Befestigung der Drehgatter an der steinernen Gattersäule.

Die in diesem Beitrag behandelten steinernen Gattersäulen haben durchgehende Meißelbohrungen mit Durchmesser von 3 bis 4 cm. Der Abstand dieser Bohrungen beträgt etwa 100 cm, aber auch mehr. Die Bohrungen dienten zur Befestigung der Drehgatter mit Stricken, die, um ihre Haltbarkeit zu erhöhen, mit Leinöl, Fett oder Lärchenpech eingerieben wurden. Größtenteils sind die Bohrungen rund, es kommen vereinzelt aber auch drei- oder viereckige Meißelungen vor. Alle Bohrungen sind durch Handmeißelarbeit zustande gekommen. Einzelne Gattersteine weisen nur geringe Bearbeitungsspuren auf. Unebenheiten an der Vor-

den Steinsäulen verlaufen parallel zur Wegrichtung. Für ein Durchstecken von Holzstangen sind sie infolge ihres geringen Durchmessers ungeeignet.
